怀柔前安岭铁矿尾矿库

## 闭库前安全现状评价报告

北京国信安科技有限公司

二零二四年六月

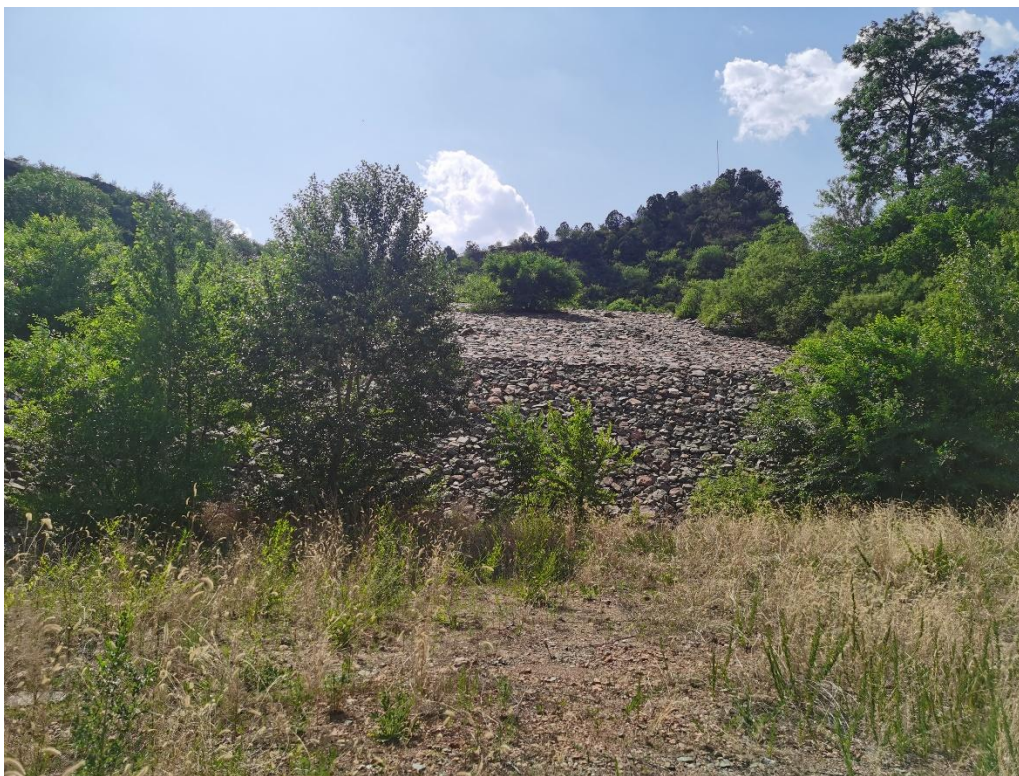
图 2-3 初期坝

该尾矿库属山谷型尾矿库，尾矿坝采用一面筑坝，初期坝为透水堆石坝，坝高 15m，坝顶标高 295m，顶宽 3m，坝面情况良好，底部设有排渗管。初期坝外坡及坝顶平台采用块、碎石进行压坡加固，用采矿废石平行于初期坝外坡向上压坡加固，目前初期坝顶标高+298m，表层采用人工干砌块石护坡。

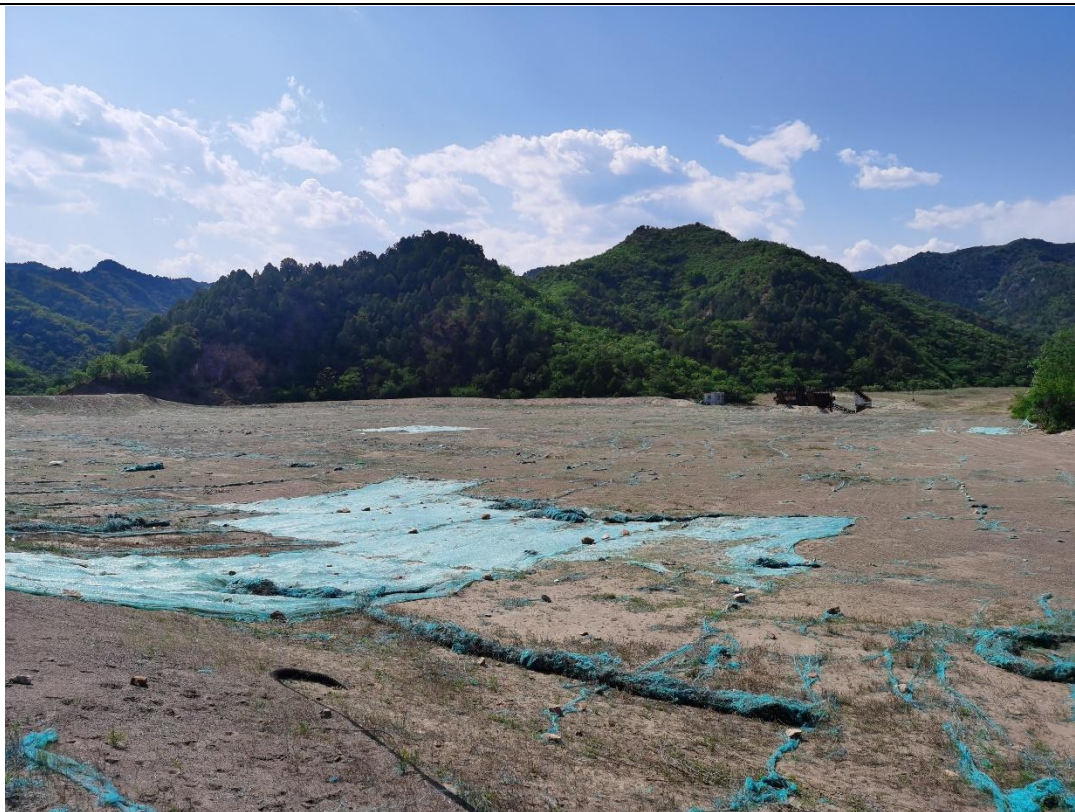
图 2-4 滩面现状

尾矿库处于停产状态，目前库内滩面无存水，处于干枯状态，干滩长度 650m 左右，滩面西北部有芦苇生长及种植的树木，因人工活动滩面有少量起伏，平均坡度约 1.15%。

库内滩面有原尾砂回采筛分设备，自 2017 年停用至今。

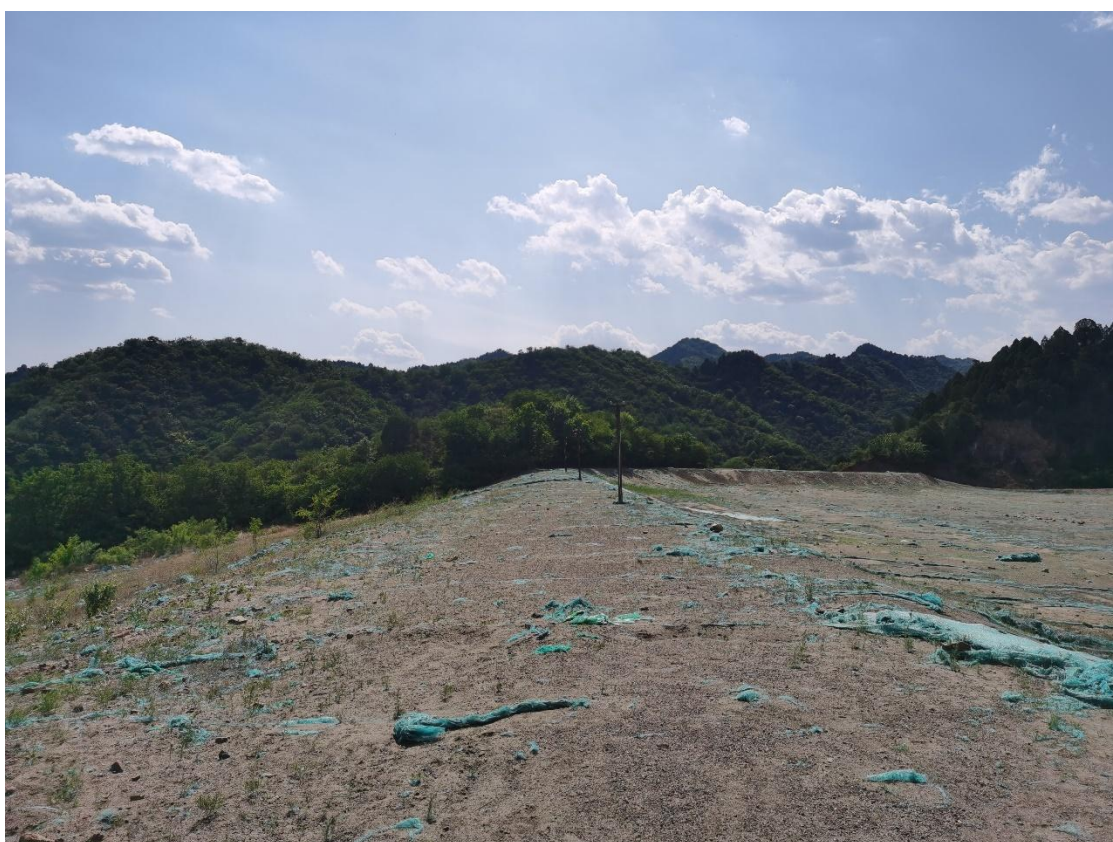
图 2-5 坝顶现状

堆积坝由尾砂堆积而成，前安岭尾矿库原采用上游法堆筑，现状堆积坝坝顶标高为 335.5m，滩顶标高约为 325.0~332.5m，堆积坝平均外坡比约 1: 5，分别在约+311m、+298m 标高形成了两级平台，在+311m~+335m 标高范围之内形成了平均宽度约 65m，总面积 9100m<sup>2</sup>的缓坡平台，并进行了植草复垦。

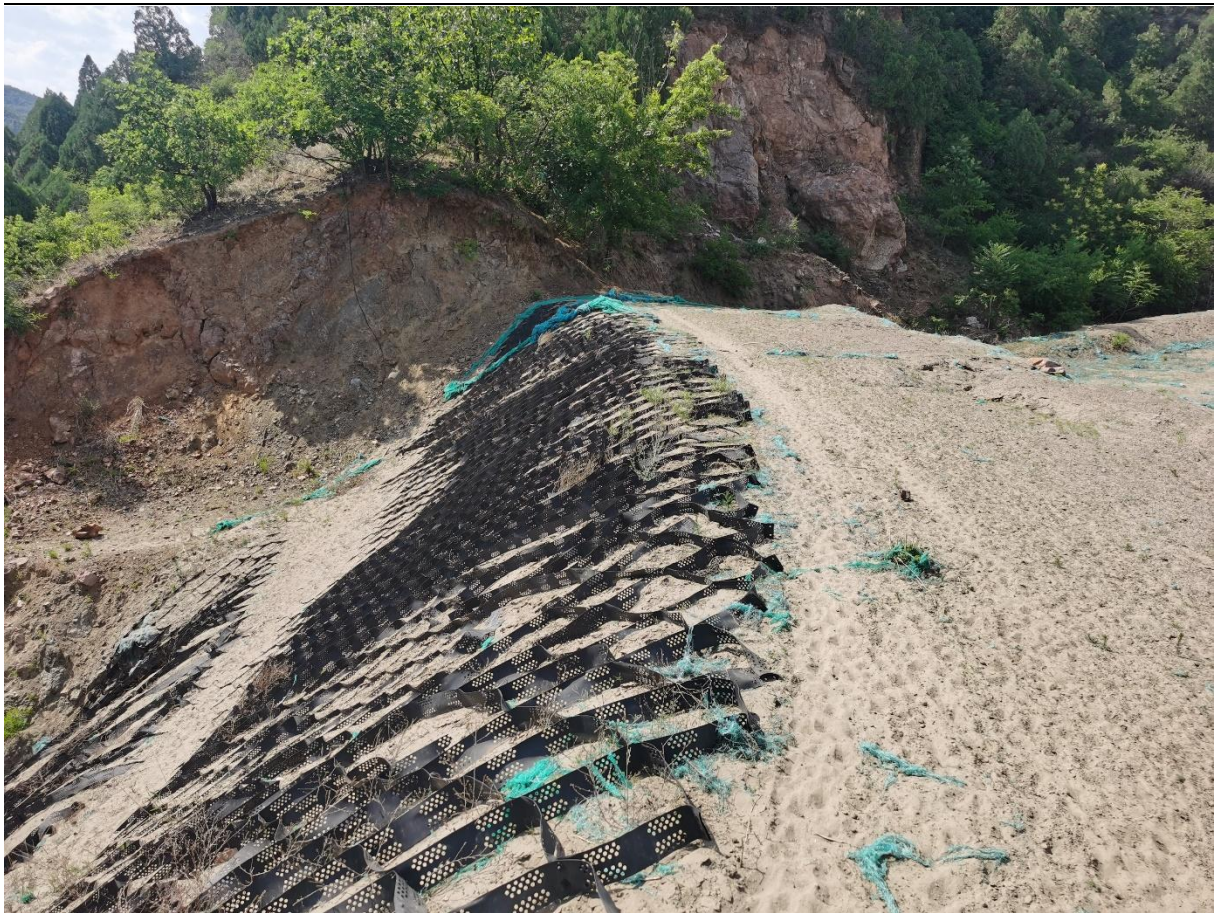
图 2-7 副坝坝体外坡

在尾矿库西南侧有一副坝，副坝为尾矿堆积坝，是因运输通道废弃后人工堆填而成，副坝坝顶标高为 335m，外坡总坡比约为 1: 1.3，坡面用土工格栅防护，在高程 318m 处可见一平台，平台以下为自然边坡。

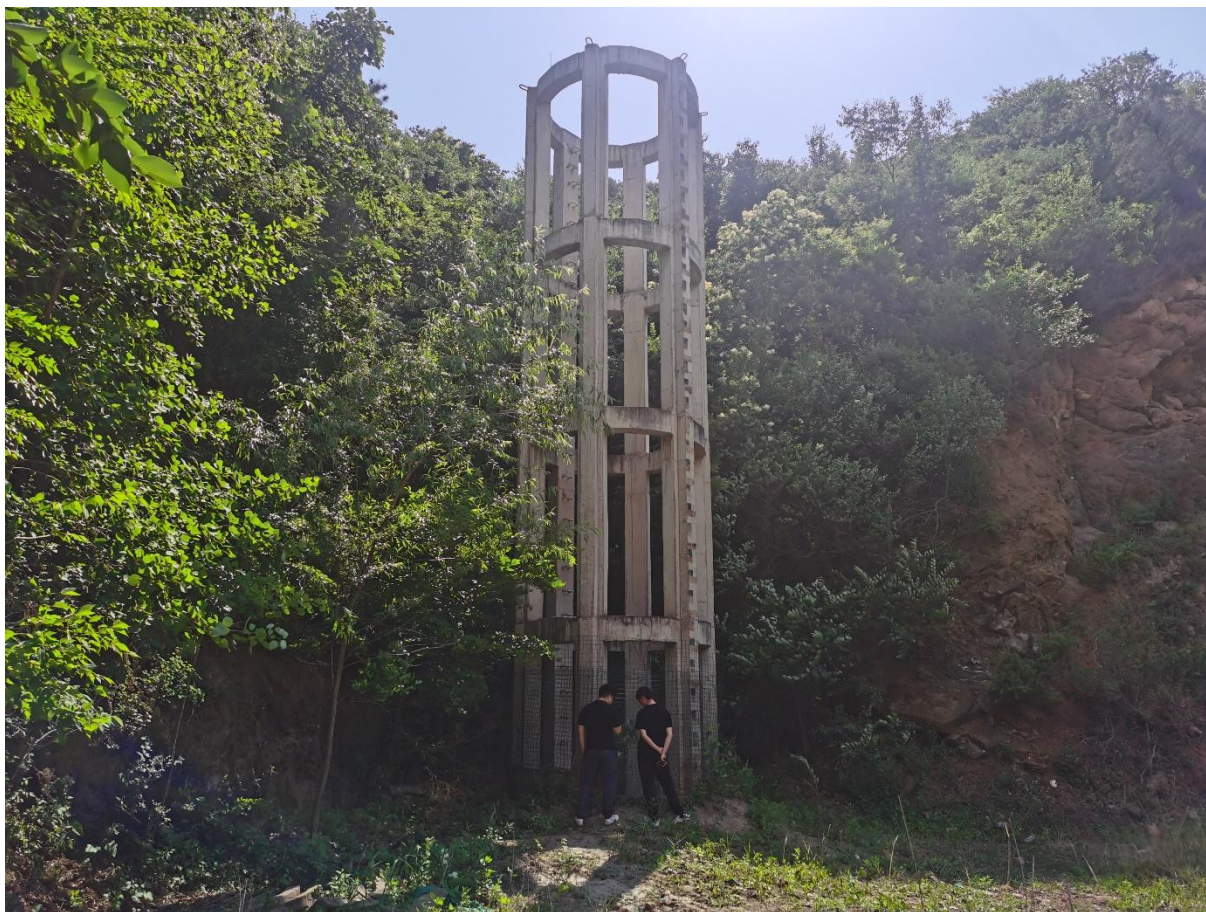
图 2-8 溢洪塔

在干滩西北部有一座混凝土溢洪塔，塔内可见一排洪隧洞入口，溢洪塔内有水已结冰，隧洞通水功能有待调查；干滩尾部设有 3 座铁塔，似渗水井，因无原始资料可查，底部管道系统状态不详。堆积坝主坝外坡西侧有截水沟通往下游，除局部沟段开裂或未经砌筑外，基本具有排水功能，另一侧未见截水沟或排水设施。

根据现场踏勘和向业主了解，溢水塔+隧洞的排洪方式现不能使用。

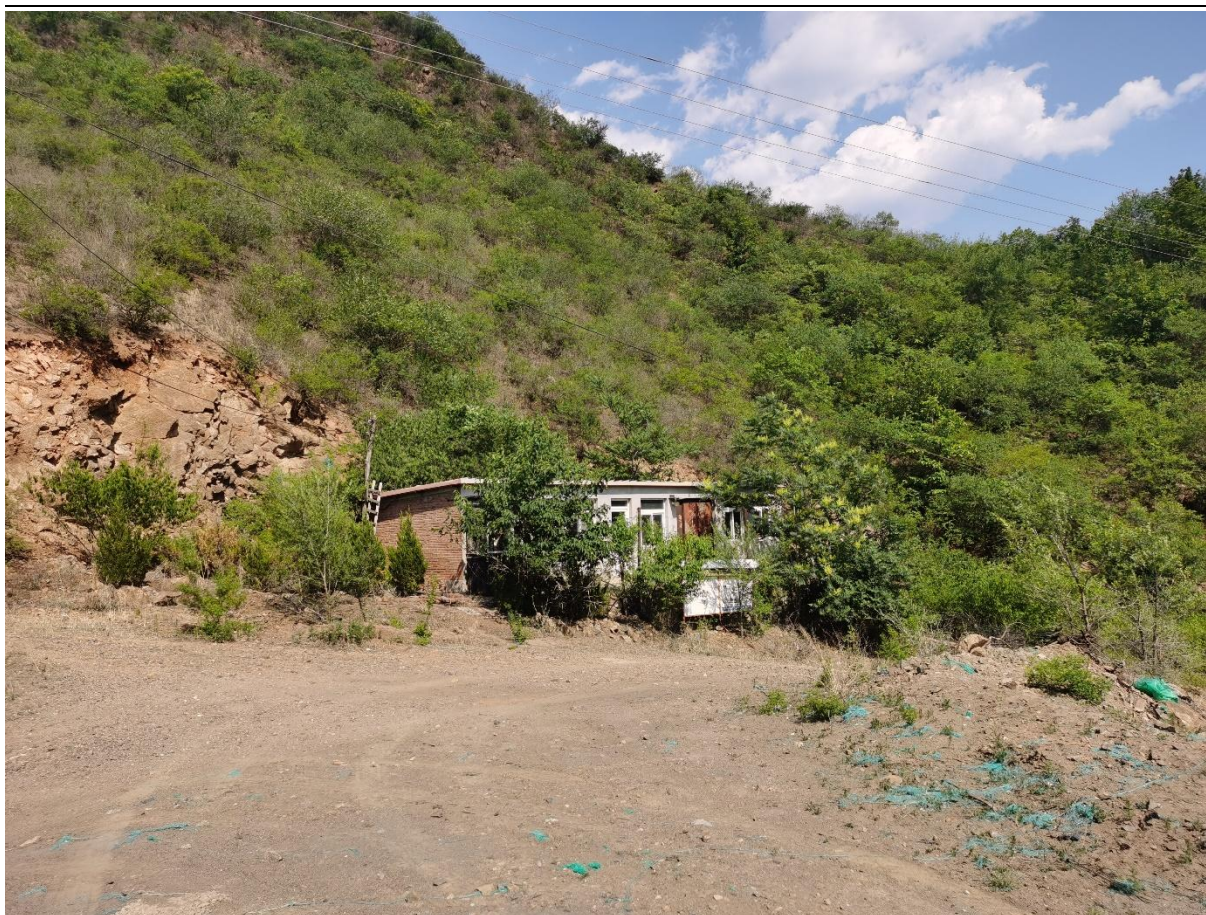
图 2-10 尾矿库原有值班室及上坝道路

前安岭尾矿库坝体东侧设置有值班室，由于尾矿库停用时间较长，现状尾矿库值班室已停用，现场未配备应急物资。

坝体东侧山体设置有上坝道路，坝顶设置有照明设施。

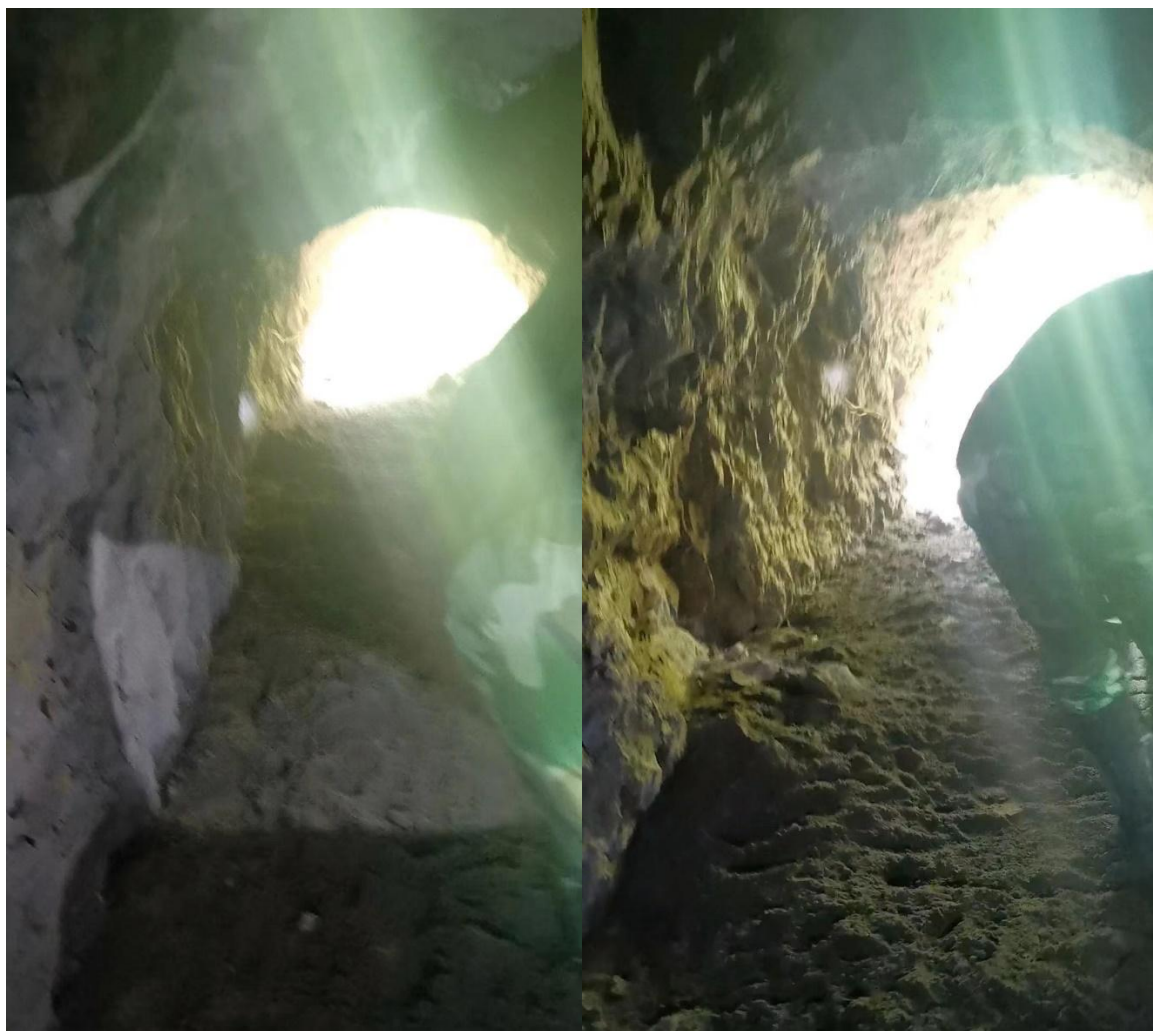
图 5-4 企业检查排洪系统视频截图

经现场踏勘和查阅《北京怀柔前安岭铁矿尾矿库回采工程安全预评价报告》（中钢集团马鞍山矿山研究院有限公司，2016年11月）和《北京怀柔前安岭铁矿尾矿库回采工程安全设施设计》（中钢集团马鞍山矿山研究院有限公司，2017年2月），前安岭尾矿库排洪系统由一座框架式溢水塔和隧洞组成，现状溢水塔+隧洞的排洪方式现不能使用。

查阅企业于2020年6月16日对排洪系统检查的视频材料，现状排洪系统出口处堵较为严重，影响排水。

(4) 汛前加强坝肩截水沟、坝面排水沟、排洪沟检修，发现损坏、淤堵及时修复、疏通，确保闭库后的尾矿库排洪安全。

(5) 闭库前后，企业应定期检查排水系统及排水构筑物有无变形、位移、损毁、淤堵等，对尾矿库排水系统应经常进行清理，发现堵塞、损坏等，应及时修复，使其排水畅通，确保坝面、坝顶等部位不受洪水的冲刷，保持坝体稳定；
