四川安宁铁钛股份有限公司  
潘家田铁矿技改扩能项目（调整）  
二期工程安全设施  
**验收评价报告**

（审定稿）

北京国信安科技有限公司

二〇二五年六月

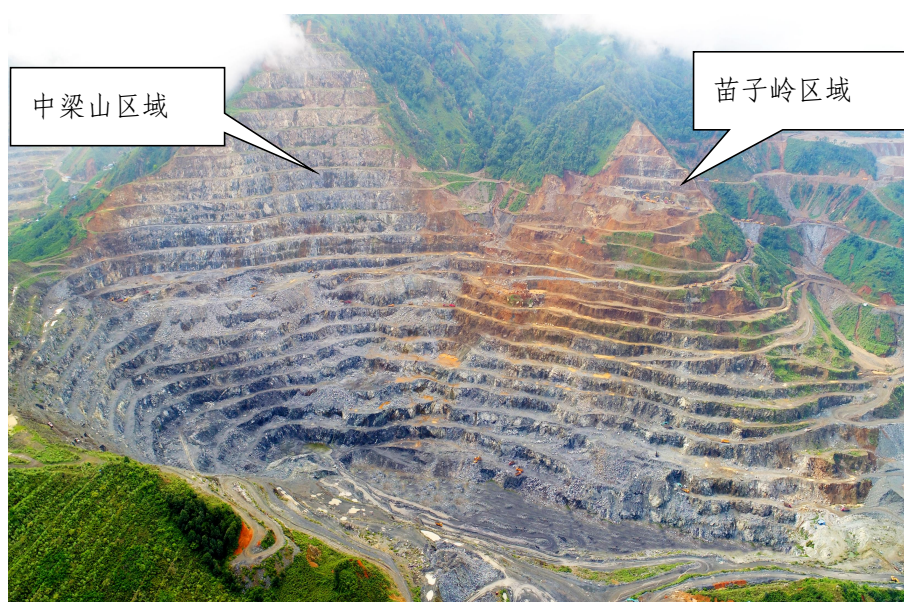
图 2.4.1-1 潘家田铁矿采场技改前现状图

区域，二期工程施工前，中梁山区域最高剥离标高为 2224m，最低开采标高为 1690m，1840m 以上水平全部靠固定帮，靠帮边坡角为 45.34°，1840m 以下水平形成的工作平台宽度 15~55m，工作帮边坡角为 27.19°；苗子岭区域最高剥离标高为 2068m，最低开采标高为 1690m，1870m 以上水平全部靠固定帮，靠帮边坡角为 47.56°，1870m 以下水平形成的工作平台宽度 15~45m；下盘区域最高剥离标高 1956m，最低开采标高为 1690m，1765m 以上水平全部靠固定帮，靠帮边坡角为 36.06°，1765m 以下水平形成的工作平台宽度 15~35m。

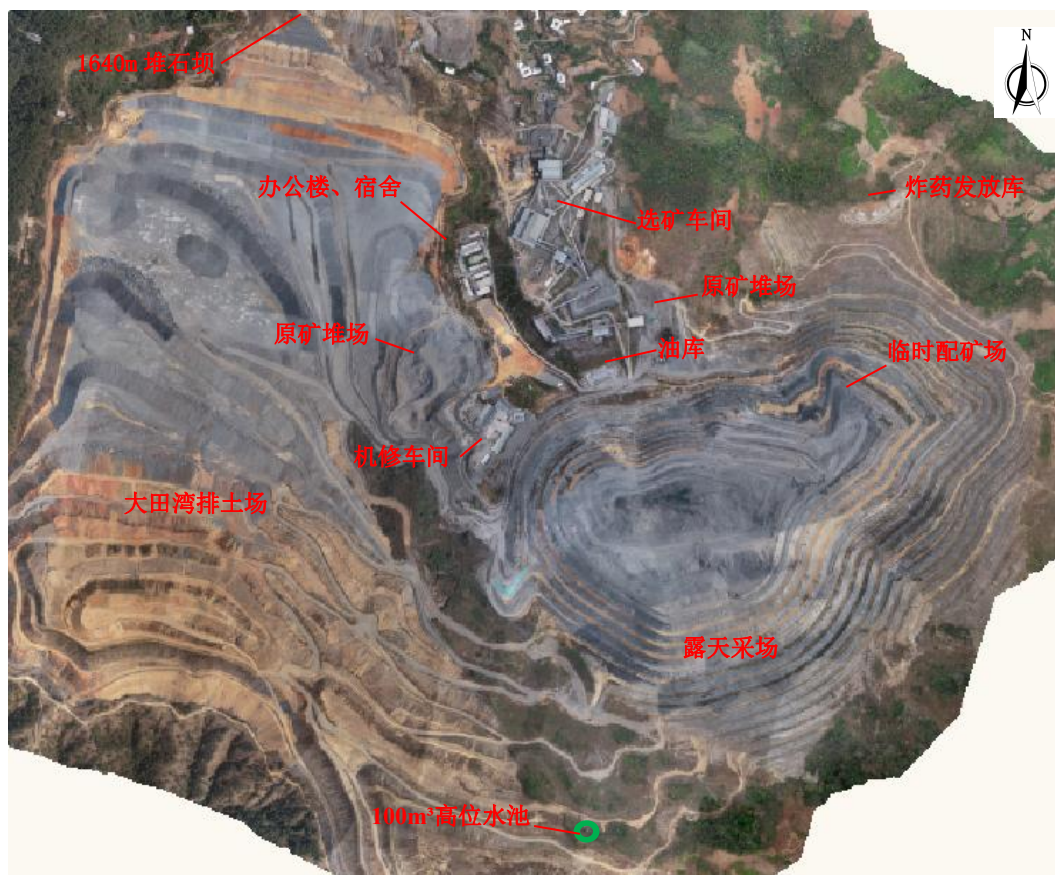
图 2.4.2-1 矿山总平面布置图

潘家田铁矿系属生产矿山，二期工程利用矿山现有公用及辅助设施为采矿提供生产服务，在排土场 2015 平台附近新增 1 个 100m<sup>3</sup> 高位水池提供采场生产用水。矿区组成包括：露天采场、采矿工业场地、炸药发放库、矿区供水设施、矿区供电设施。

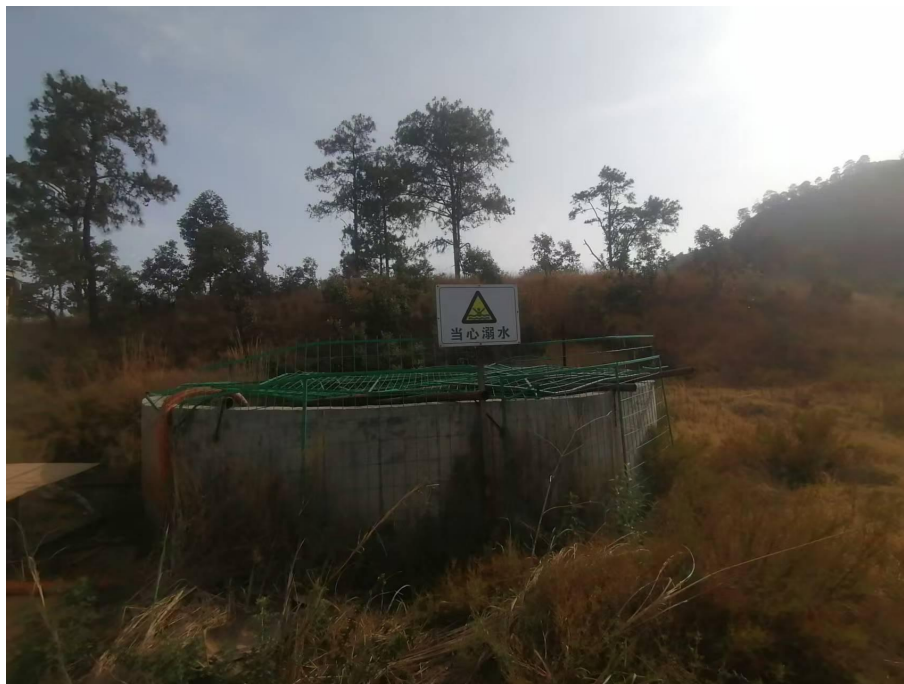
图 2.4.2-3 排土场 2015m 高位水池

矿山在大田湾排土场 2015m 水平北侧修筑有直径 6.5m 圆形混凝土高位水池，水池容积 100m<sup>3</sup>，生产用水利用重力通过管道引至下方洒水车加水站和绿化洒水喷头为采场洒水降尘、绿化提供生产用水。

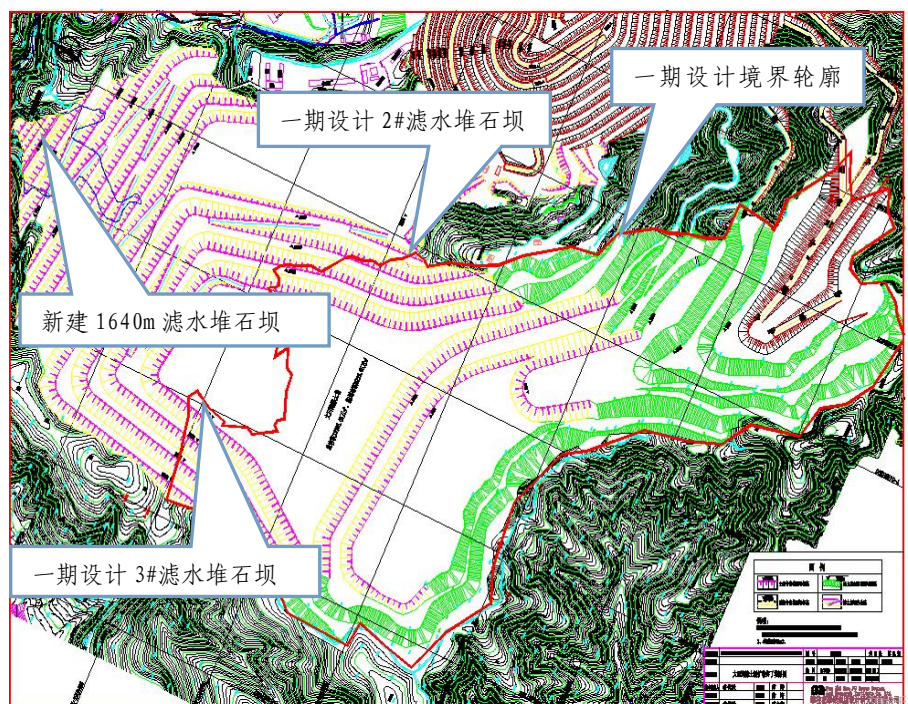
图 2.4.2-4 大田湾二期工程与一期工程境界对比图

二期工程利用下游许家沟尾矿库空间，在大田湾排土场现有 2#、3#滤水堆石坝和何家湾排土场 1#滤水堆石坝下游约 800m 沟谷交汇处新建 1640m 滤水堆石坝，最低受土标高由 1690m 降低至 1596m，同时上部受土水平相应前移达到有效扩容来满足扩帮延伸剥离增加岩石排弃需求，扩容后大田湾和何家湾形成了统一排土场（简称“大田湾排土场”），二期工程大田湾排土场受土终了境界范围包含原设计受土终了境界。

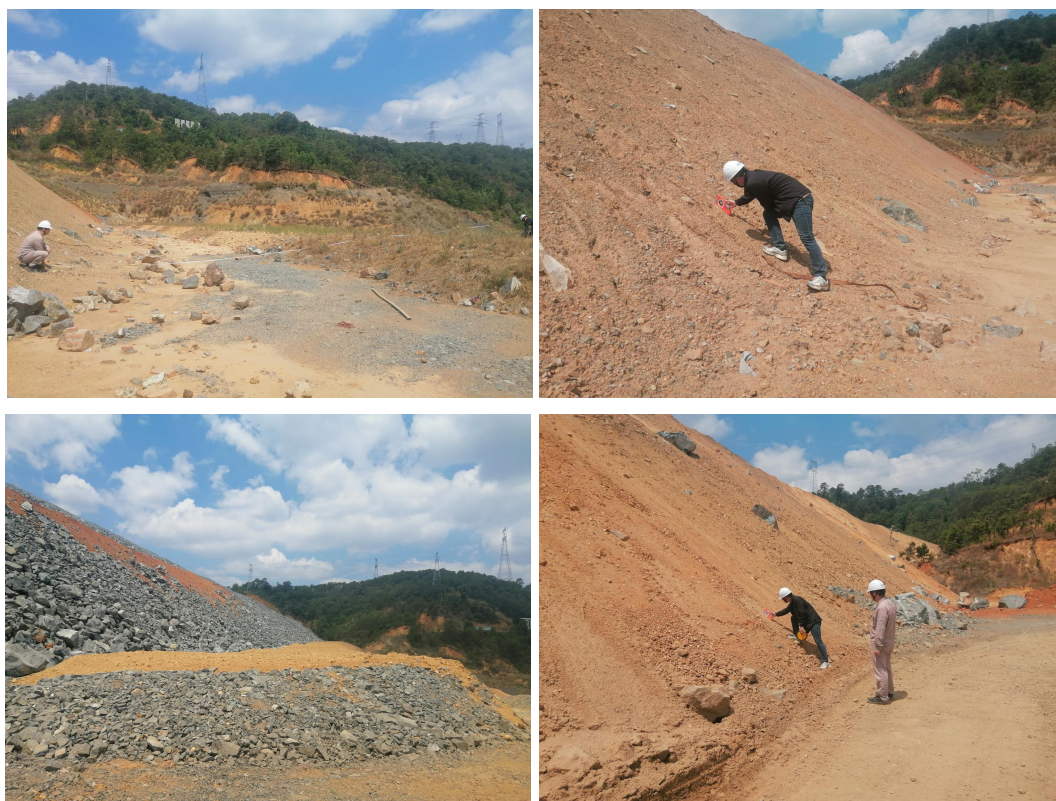
图 2.4.2-6 已排满排土台阶平台、坡面角

1740m、1760m、1790m、1820m、1850m、1880m 受土水平为排土作业受土平台，1780m 排土台阶还未形成，排土场东侧 1790m 受土水平坡脚距离矿山工业场地（宿舍、食堂）289m。

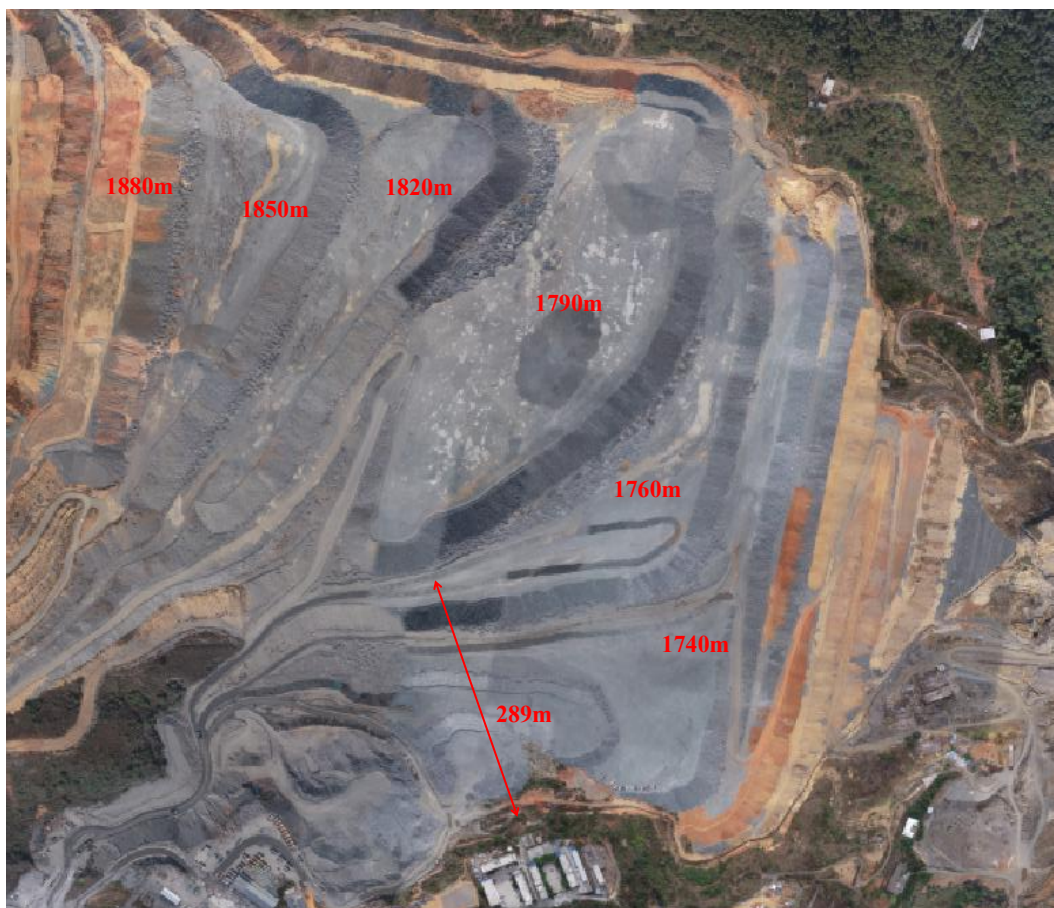
图 2.4.2-7 已排满受土平台现状图

排土卸载平台边缘，设置有碎石挡车设施，现场测量车挡高度 0.83m，顶宽 1.20m。

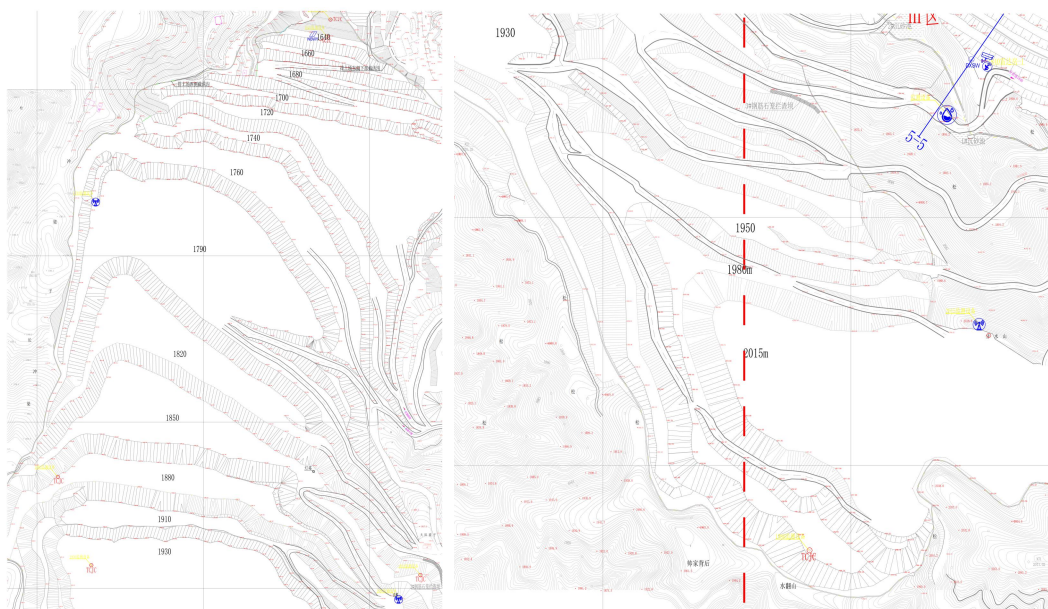
图 2.4.2-13 大田湾排土场监测设施平面布置图

大田湾排土场在排土场南侧 2015m 平台、排土场东南侧大田梁子 1880 高程处、排土场西侧长冲梁子 1790 高程处共布置 3 个 GNSS 监测基站，在排土场南侧 1980m 平台、排土场 1930m 平台、排土场 1880m 平台、排土场东侧 1850m 高程处、排土场下部 1640m 平台、1620m 平台共设置 6 个 GNSS 表面位移监测点，在排土场下部 1640m 平台设置有 1 个内部位移监测点。

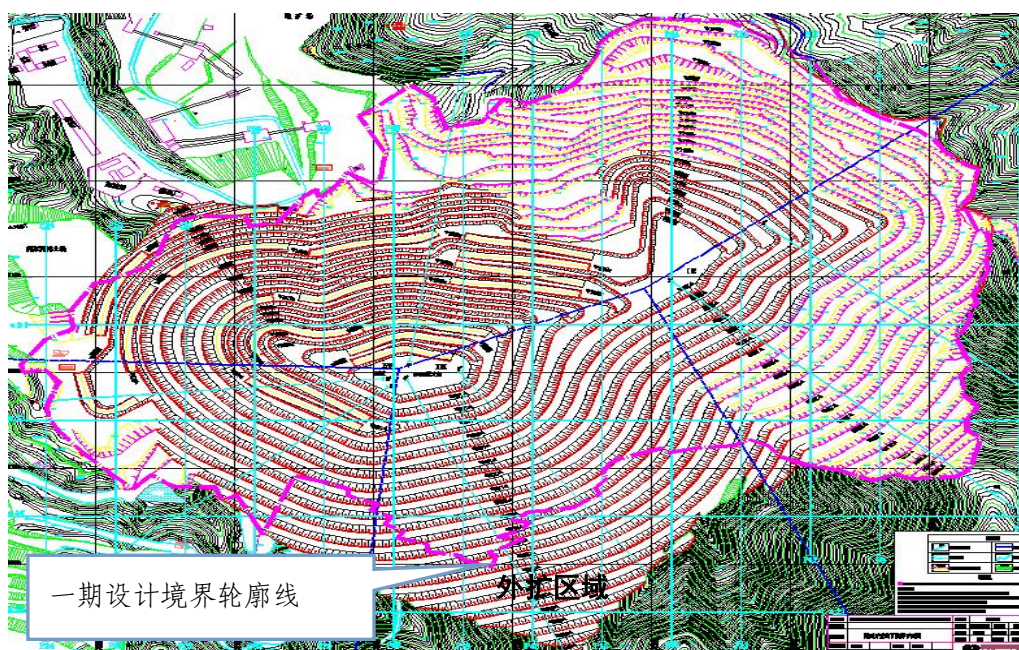
图 2.4.3-1 二期工程与一期工程设计露天开采境界对比图

二期工程在采矿权范围内对上盘苗子岭及西端帮大田湾区域相应外扩 105~245m，其余区域维持一期露天开采境界相应延伸，露天底由一期工程设计 1600m 延伸至 1510m。二期工程设计露天开采境界范围包含了一期工程设计露天开采境界。

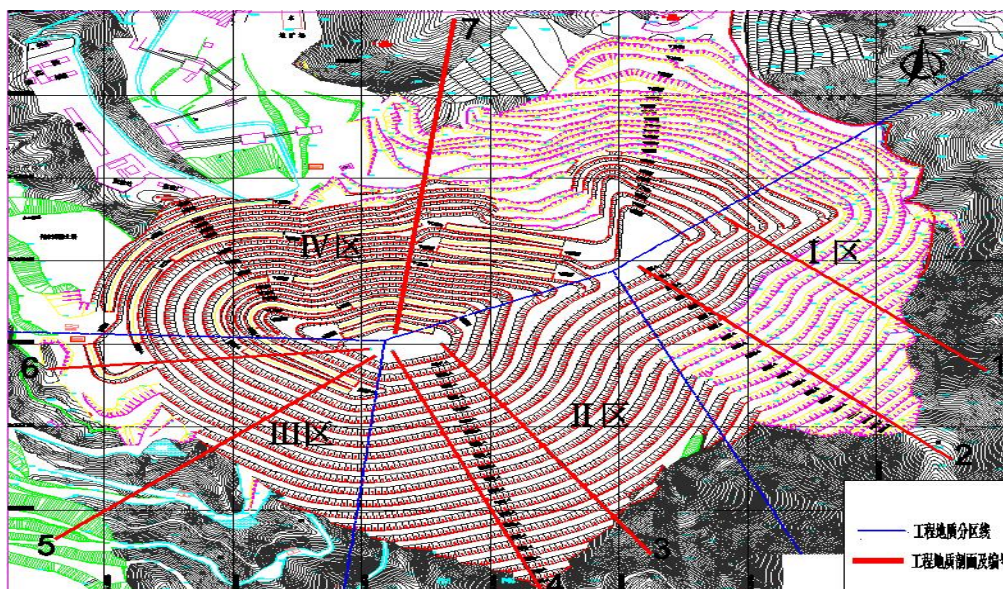
图 2.4.3-1 露天采场边坡分区示意图

潘家田铁矿二期工程露天采场划分为中梁山边坡段（I区）、苗子岭边坡段（II区）、大田湾边坡段（III区）、下盘边坡段（IV区）四个区域。二期工程露天采场境界及台阶参数见表 2.4-5。

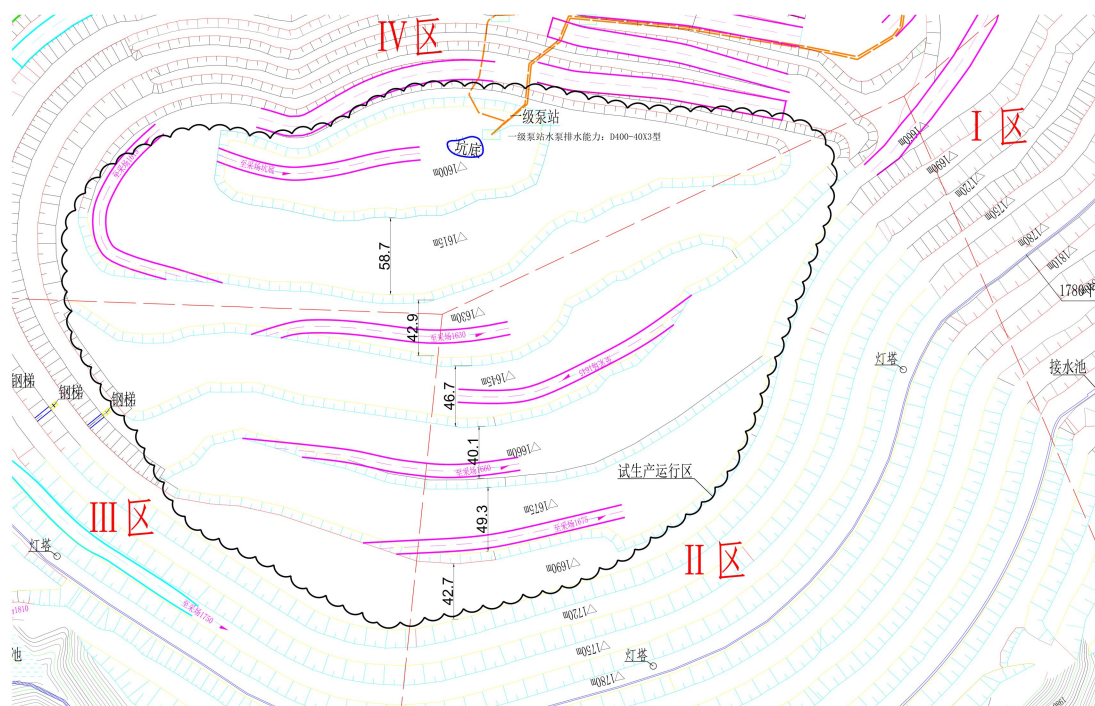
图 2.4.4-2 露天采场竣工平面图

基建完成时，露天采场最高剥离标高为 2224m，二期工程上部扩帮与一期工程下部生产已形成统一的采剥工作面，最低开采标高 1600m，采场 1720m 及以上台阶已全部靠固定帮，中梁山边坡段（I 区）10-10'剖面靠帮边坡角 33.8°，1-1'剖面靠帮边坡角 45.2°，2-2'剖面靠帮边坡角 45.4°；苗子岭边坡段（II 区）3-3'剖面靠帮边坡角 46.6°，4-4'剖面靠帮边坡角 46.2°；大田湾边坡段（III 区）5-5'剖面靠帮边坡角 45.8°，6-6'剖面靠帮边坡角 44.2°；下盘北西边坡段（IV 区）7-7'剖面靠帮边坡角 42.2°，下盘中部边坡段（IV 区）8-8'剖面靠帮边坡角 32.6°，下盘北东边坡段（IV 区）9-9'剖面靠帮边坡角 34.6°。

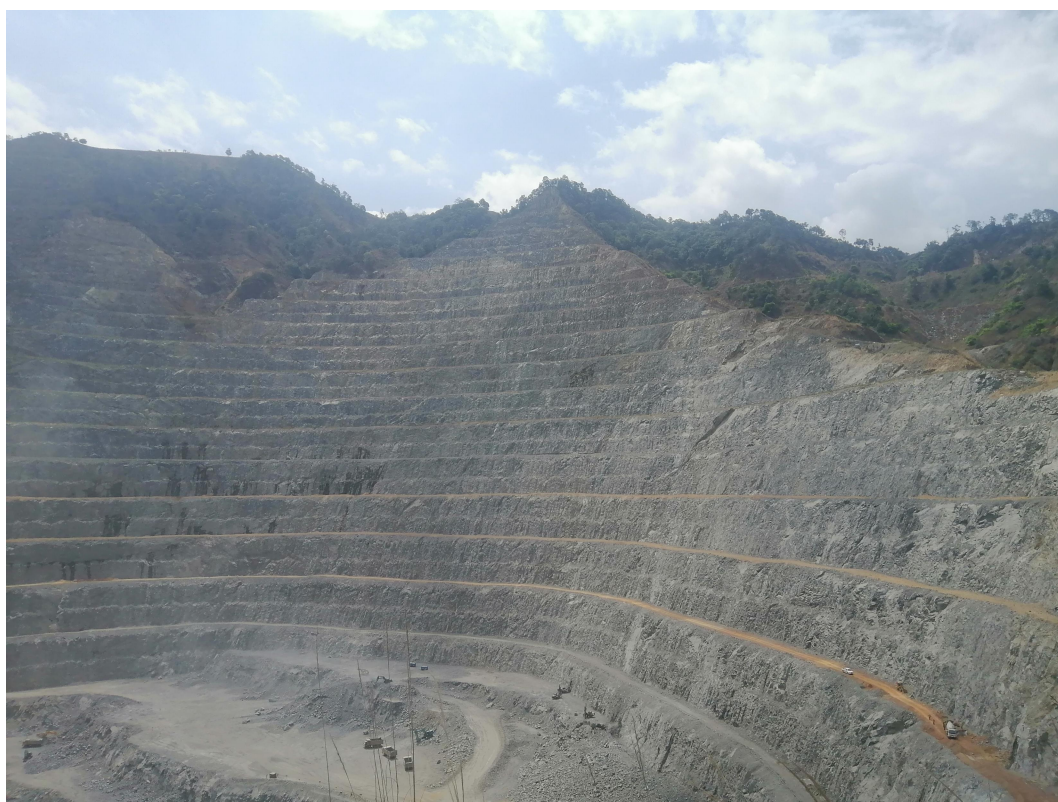
图 2.4.4-4 扩帮区域边坡照片

基建完成时，上盘苗子岭及西端帮大田湾扩帮区域已完成 1690m 以上水平的扩帮工程，形成 2110m、2080m、2050m、2020m、1990m、1960m、1930m、1900m、1870m、1840m、1810m、1780m、1750m、1720m、1690m、1675m、1660m、1645m、1630m、1615m、1600m 台阶，其中 1705m 及以上台阶均已靠固定帮，2110m 台阶为最上部台阶，台阶高度 11.27m，台阶坡面角  $45^{\circ}$ ，安全平台宽度 15.31m，2080m、2050m、2020m、1990m、1960m、1930m、1900m、1870m、1840m、1810m、1780m、1750m、1720m 台阶高度 30m，台阶坡面角  $63.2^{\circ}\sim 65.0^{\circ}$ ，测量安全平台宽度分别为：15.01m、15.10m、15.05m、15.21m、15.04m、15.32m、15.02m、15.23m、15.02m、15.10m、15.23m、15.35m、15.01m。1600~1690m 台阶为扩帮生产台阶。

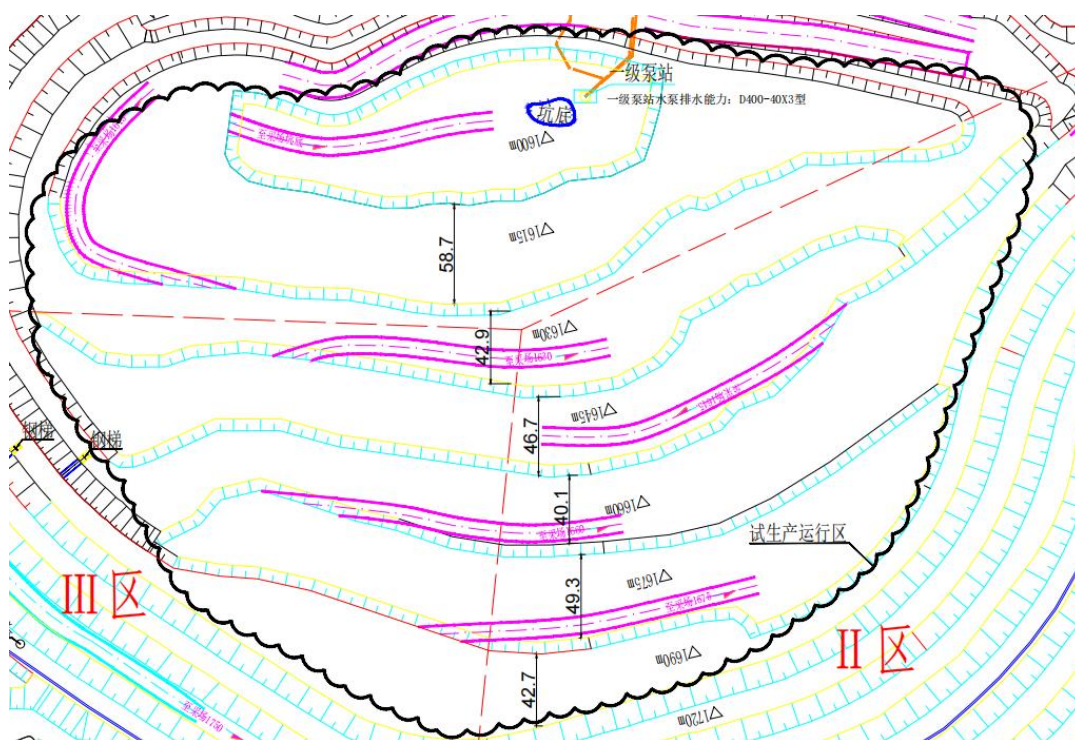
图 2.4.4-6 生产台阶平面图

基建完成时，二期工程上部扩帮与一期工程下部生产已形成统一的采剥工作面，最低开采标高 1600m，形成 1600m、1615m、1630m、1645m、1660m、1675m、1690m 生产剥离台阶，台阶高度 15m，台阶坡面角  $69.5\sim 73.2^\circ$ ，1615m 作业平台宽度 58.7m、1630m 作业平台宽度 42.9m、1645m 作业平台宽度 46.7m、1660m 作业平台宽度 40.1m、1675m 作业平台宽度 49.3m。

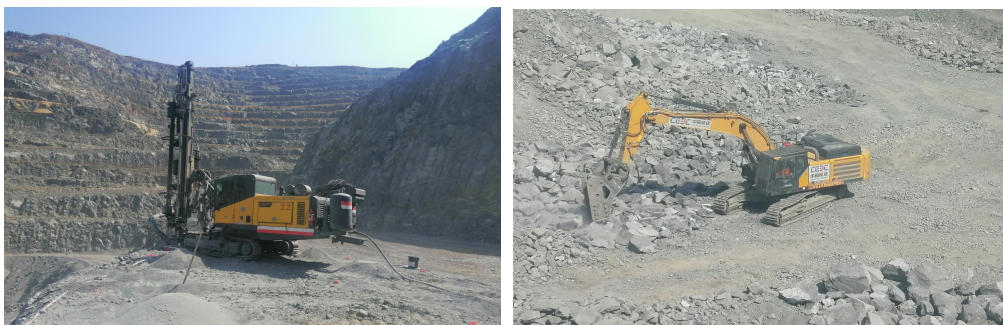
图 2.4.4-8 采场穿孔破碎设备

矿山主体穿爆作业采用中深孔穿爆, 矿山配备: 志高 ZEGA D355 型 1 台、金科 JK590 型 2 台、泰业 TAIYE-X5-DTH 型 2 台、安百拓 PowerROC D60 型 2 台、泰业 TAIYE-390-DTH 型 3 台、泰业 TAIYE370-DTH-VII 型 2 台、泰业 TAIYE-390DTH-VII 型 2 台潜孔钻机, 爆破孔径 138mm, 孔深 17.0m, 孔距 6.0m, 排距 4.0m。中深孔爆破采用乳化炸药, 采用 SXH5312THRD2 型炸药混装车装药, 采用逐孔起爆方式, 布孔方式为方形, 最大段装药量 234kg。

中深孔爆破产生的大块采用液压破碎锤, 矿山配置 2 台三一重工液压挖掘机, 配置型号 KB2000 破碎头。

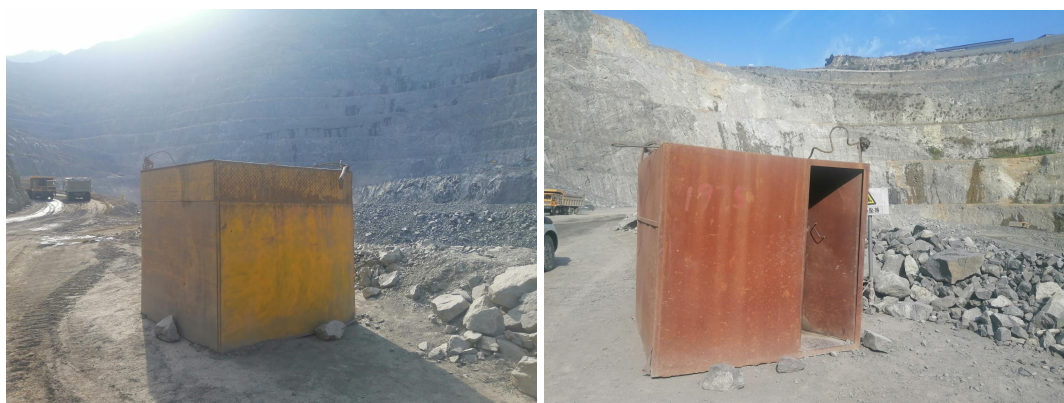
图 2.4.4-9 爆破安全设施

建设项目爆破施工单位为：葛洲坝易普力四川爆破工程有限公司，该单位具有爆破作业单位许可证（营业性），证书编号：5100001300217，爆破作业前爆破作业单位编制爆破设计，并经建设单位进行审批，临近靠近最终靠帮边坡 15m 时采用预裂爆破方式，距爆破作业点 300m 外设置爆破警戒线。爆破作业现场设有 2 个避炮棚，避炮棚采用钢板焊接而成，配备爆破安全通告牌 2 块、爆破警戒旗 2 面、矿山爆破报警器 1 套、警戒带 1000m。

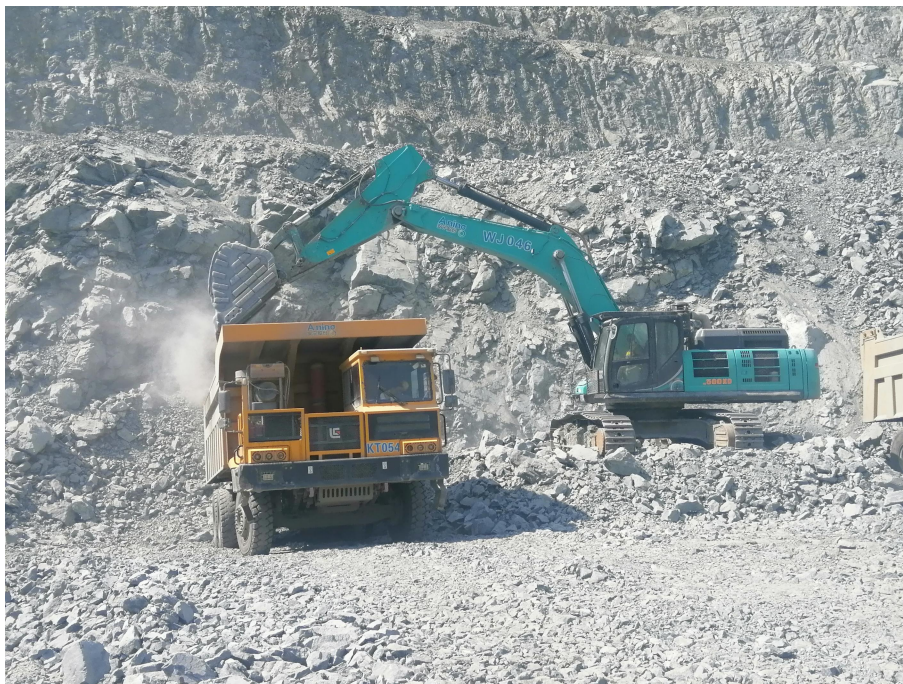
图 2.4.4-10 SK500XD-10ME 型液压挖掘机

矿山配备 25 台 SK500XD-10ME 型液压挖掘机，挖掘机斗容 3.2m<sup>3</sup>，6 台 SK350LC-8/10 型液压挖掘机，挖掘机斗容 1.6m<sup>3</sup>，现场查看，同一平台作业的挖掘机保持有一定的安全距离，间距不小于 50m，上、下台阶同时作业的挖掘机，沿台阶走向错开一定的距离，错开间距不小于 50m。

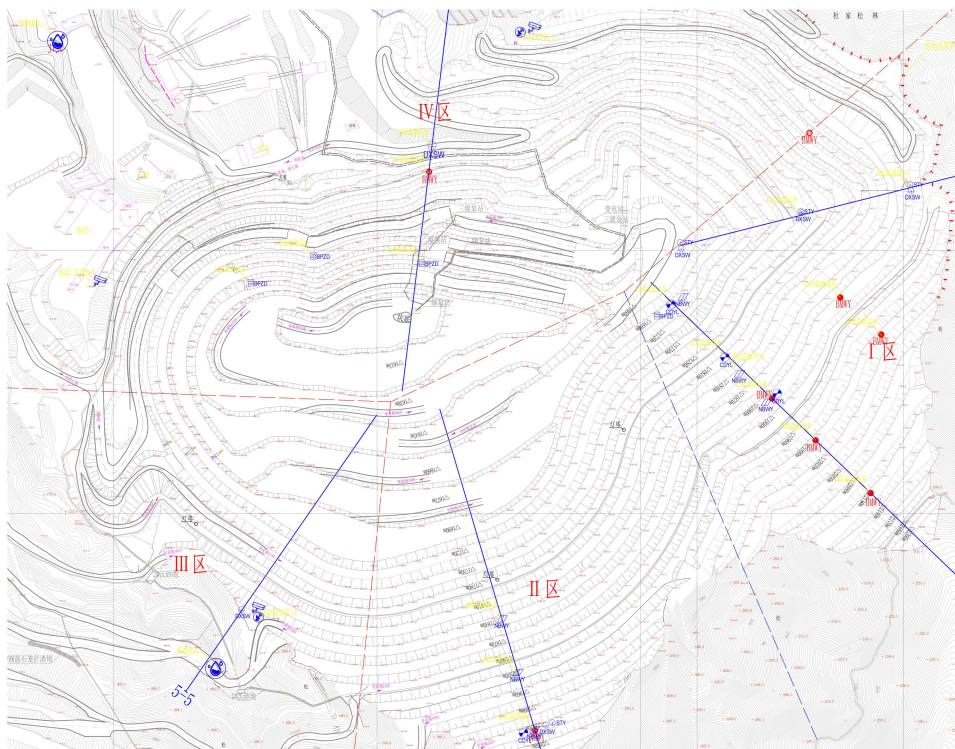
图 2.4.4-11 露天采场边坡监测设施布置平面图

基建完成时，矿山处于前期监测阶段，露天采场设置了 3 个视频监控、2 个雷达监测装置、6 个内部位移监测、4 个采动应力监测、4 个爆破振动监测、6 个地下水位、4 个渗透压力及内部位移监测，露天采场边坡监测设施具体设置情况如下表：

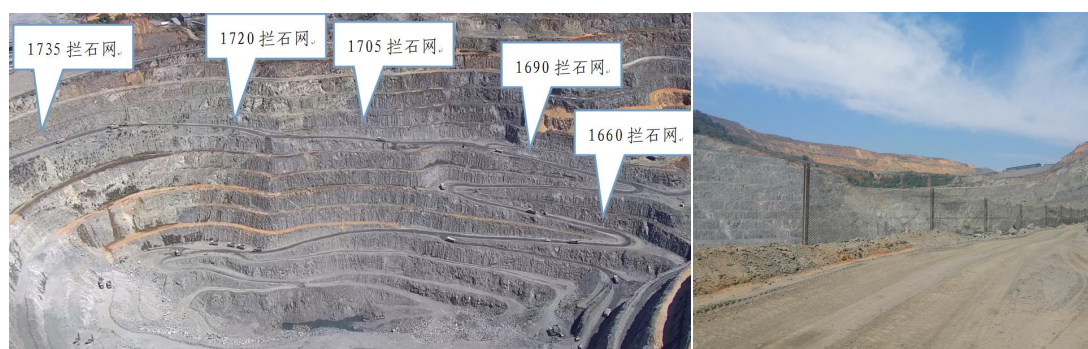
图 2.4.4-14 运输道路上方拦石网设施

运输道路上方拦石网设施，露天采场下盘固定运输道路上方 1735m 平台、1720m 平台、1705m 平台、1690m 平台、1660m 平台设置有长约 1008m 的拦石网，防止采场边坡滚石伤害作业设备及人员。

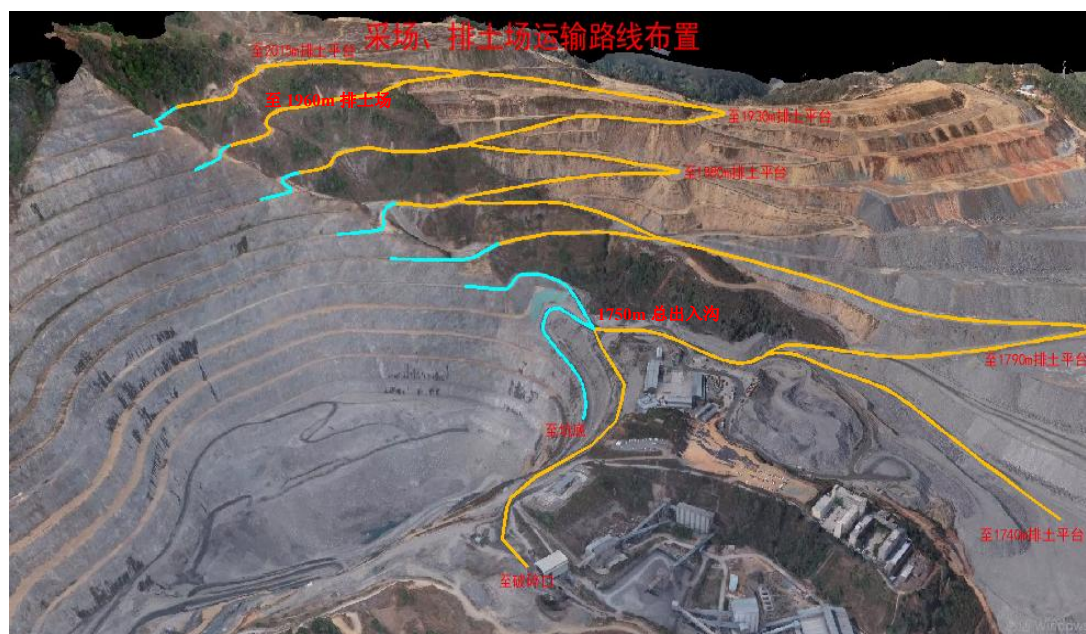
图 2.4.5-1 采场至排土场运输路线布置图

二期工程在采场上部扩帮部位与土场间新增两条支线，作为采场扩帮进线运输道路，1960m 露天采场平台沿 1960m 道路可通往排土场 1950m 平台，2020m 露天采场平台沿 2020m 道路可通往排土场 2015m 平台。

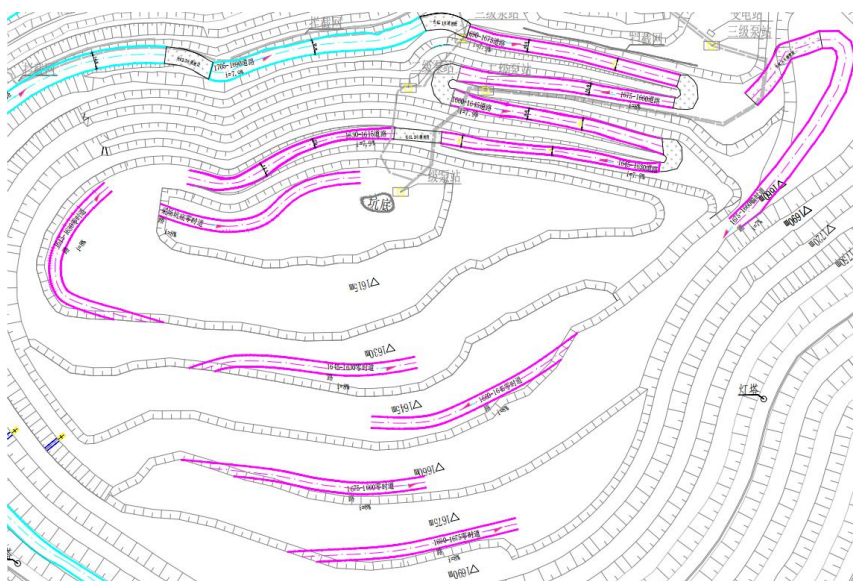
图 2.4.5-2 二期工程采场内运输道路平面图

二期工程采场内 1690m 以下固定运输道路按照露天矿山二级道路修筑，每两个台阶设置 1 个缓坡段，形成 1690-1675m、1675-1660m、1660-1645m、1645-1630m、1630-1615m 段固定运输路线，道路最大纵坡 8%，道路采用泥结碎石路面，整体路面宽度 14.4~15.1m，1645-1615m 之间局部路段因为运输道路平台边坡垮塌，道路宽度不足 10.5m，矿山在该段道路两侧设置有错车道标识和限速标识等措施。

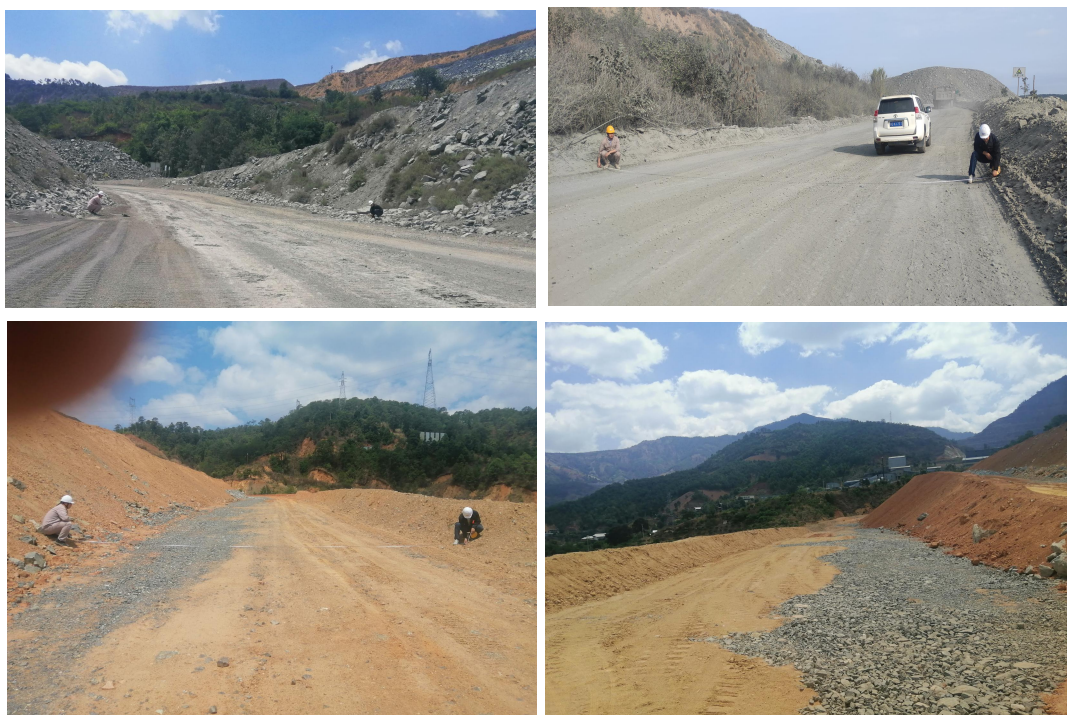
图 2.4.5-5 排土场联络运输道路现场测量照片

剥离的岩石经采场西侧 1750m 总出入沟，通过排土场临时运输道路分别通向 1790m、1760m、1740m、1720m、1700m 水平，1790m 水平设置有通向上部 1820m、1850m、1880m 的临时运输道路。1720m 及以下受土水平已经排满堆筑形成 1660-1680m、1680-1700m 平台运输道路。排土场临时运输道路和平台运输道路，按照露天矿山三级道路设置，道路最大纵坡 9.9%，现场测量路面 6.5~14.9m。

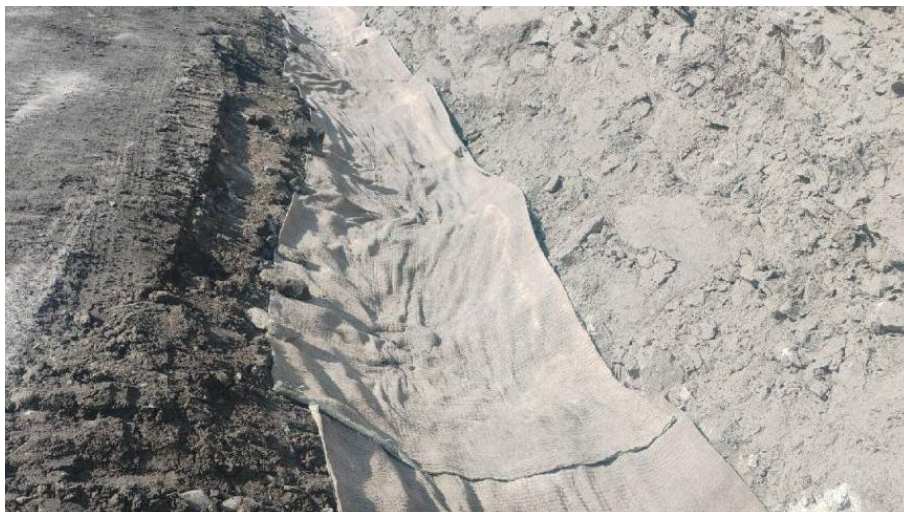
图 2.4.5-8 道路排水沟

矿山运输道路设有排水沟，采场内道路内侧排水沟设计采用毛沟+水泥毯形式，采用梯形断面，顶宽 800mm，底宽 400mm，净高 800mm，现场查看，采场内固定道路设置有排水沟，排水沟采用毛沟+水泥毯形式，现场测量排水沟顶宽 0.83m，底宽 0.45m，高 0.82m。

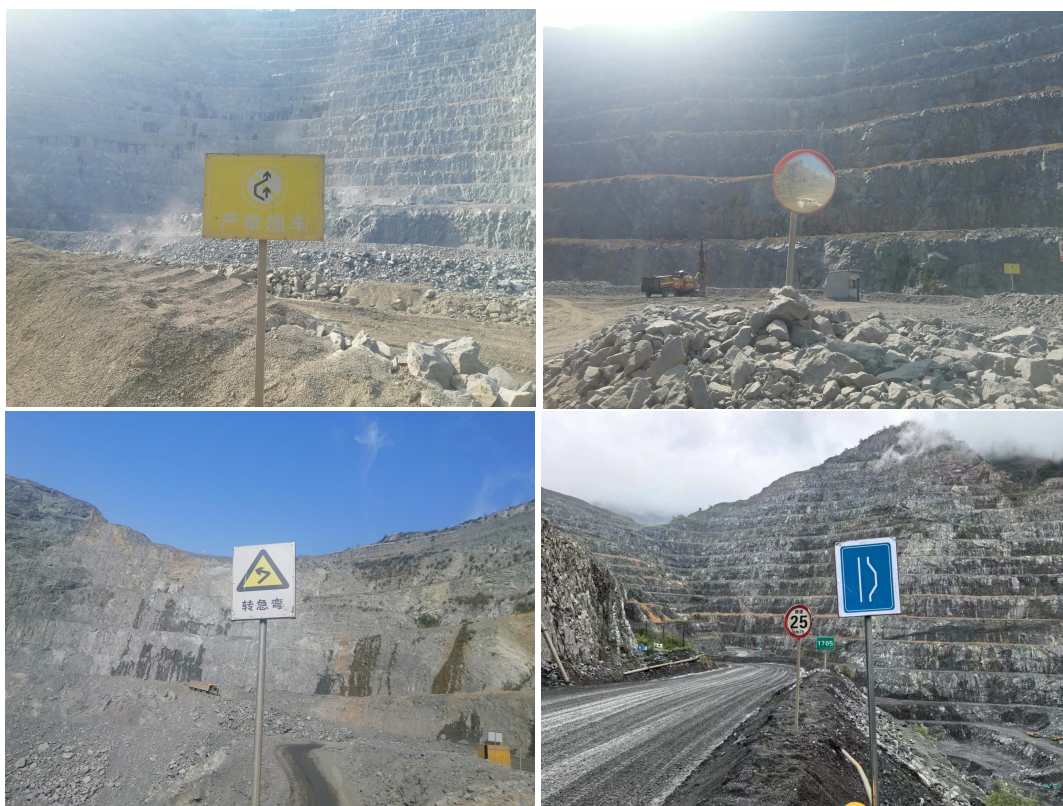
图 2.4.5-9 运输道路警示标志

现场查看，矿山在道路急弯、长坡等危险路段设置了、急转弯、限速、禁止超车等安全警示标志，在急弯视线受阻地段设置有广角镜。

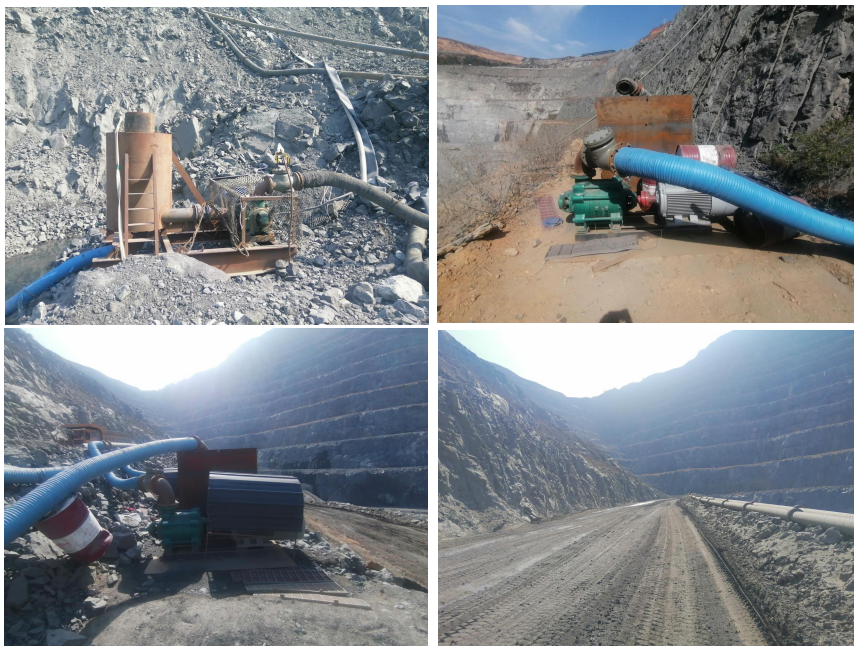
图 2.4.6-10 深凹机械排水系统

矿山深凹机械排水采用三级串联泵站排水，共设置九台离心式排水泵，排水泵型号 D400-40×3，排水流量 400m<sup>3</sup>/h，扬程 120m，电机功率 185kW，一级泵站在采场坑底设置 3 台排水泵，二级泵站在 1660m 平台设置 3 台排水泵，三级泵站在 1690m 平台设置 3 台排水泵，其中 2 台设置在火烧坡，另外 1 台设置在观音堡；火烧坡三级泵站出水扬送至现有一车间高位水池，观音堡三级泵站出水扬送至 1750m 平台排水沟经 1750m 排洪隧洞排出采场。

每级泵站水泵出水管设置 3 条  $\Phi 273 \times 8$ mm 钢橡复合管，减小振动损害，泵站之间管理采用敷设的管路采用 273×8mm 卷焊钢管，管道之间采用法兰连接，每根管线出水量 400m<sup>3</sup>/h 时，流速为 2.09m/s。正常涌水时，1 根排水，2 根备用检修，发生最大涌水时，3 根同时排水。

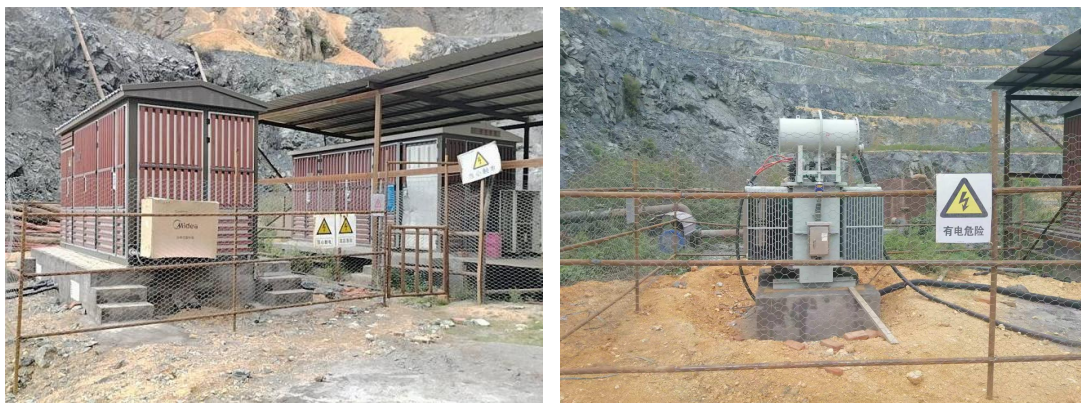
图 2.4.7-1 1690m 平台箱式变电站

排水泵附近已建成有破碎 10kV 高压室，该高压室由 35kV 变电站馈出的 2 回 10kV 破碎专线柜供电。矿山在 1690m 平台设置了 2 台箱式变电站和 1 台 S11-2500/10-2500kVA 户外变压器为排水设施供电，电源引自破碎 10kV 高压室的 I、II 段母线，箱式变电站设置变压器型号分别为 SCB14-1250kVA 和 SCB14-1000kVA，户外变压器：型号 S11-2500/10-2500kVA。

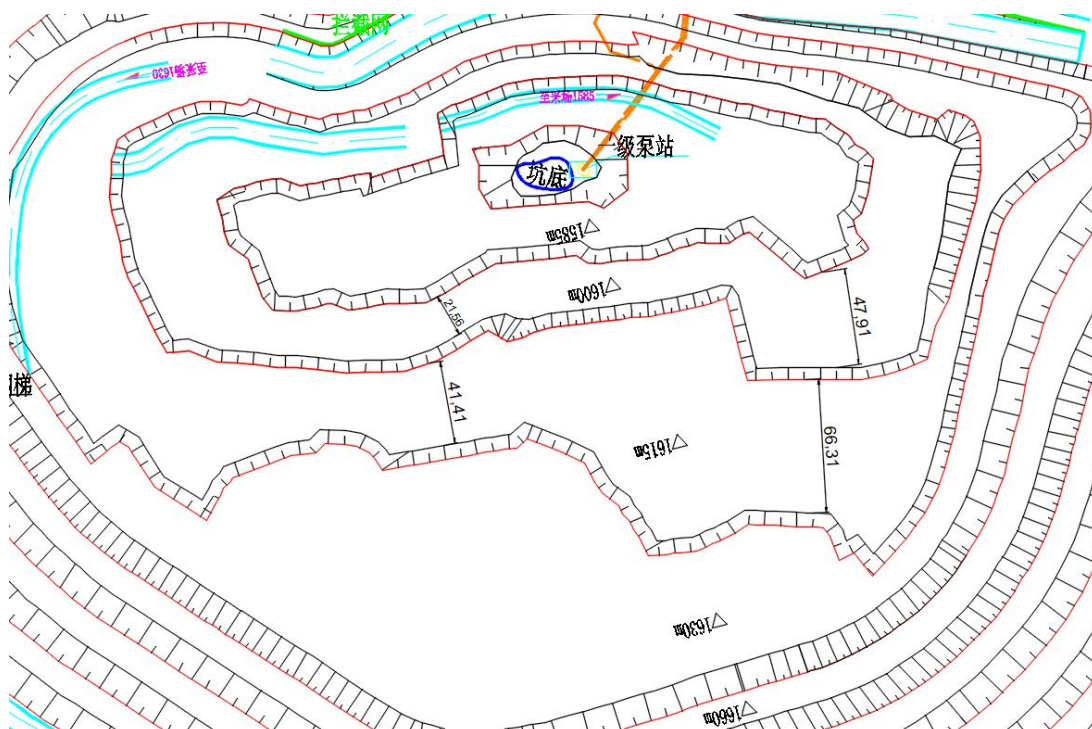
图 2.6-1 试生产后采场现状平面图

采场试运行区域为 1690m 水平以下区域，包括 1690m、1675m、1660m、1645m、1630m、1615m、1600m、1585m 生产台阶。试生产结束后采场最低开采标高 1585m，1630m 以上水平全部靠固定帮，台阶靠帮后并段高度 30m，采场生产台阶包括：1585m、1600m、1615m 台阶，生产台阶高度 15m，采剥工作面沿采场横向推进，平台之间留有不小于 20m 的安全平台，1600m 水平最小作业平台宽度 47.9m、1615m 水平最小作业平台宽度 66.3m。

在试运行过程中，因为 1645-1615m 之间局部路段道路宽度不足，在不满足双车通行的位置设置了错车道，增加限速、错车道等警示标志，试生产爆破作业容易形成大块，对大块进行二次处理影响生产效率，采矿车间技术人员和易普力爆破技术人员到现场勘察，通过对爆破设计的完善，提高了爆破效果。

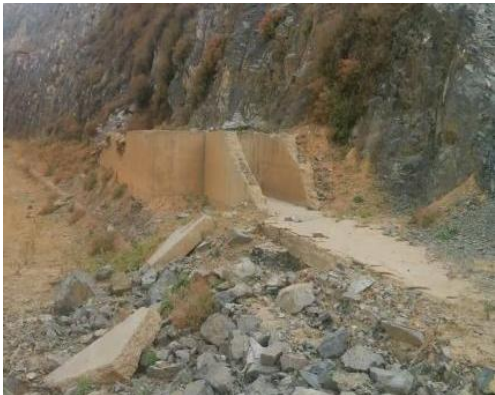
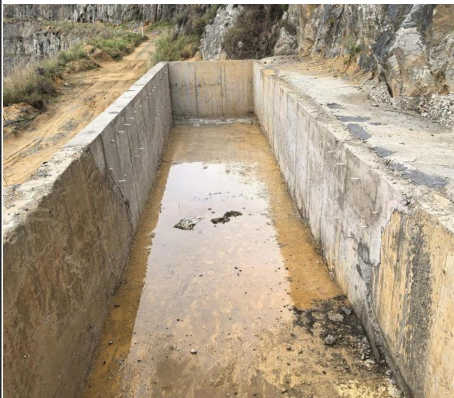
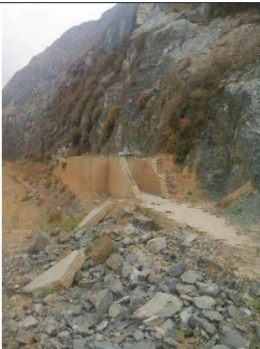
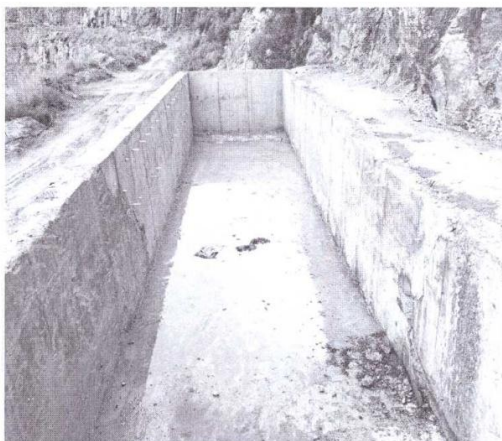
| 序号 | 存在问题 | 整改措施建议 | 现场问题照片 | 整改完成后照片 | 整改完成情况 |
|---|---|---|---|---|---|
| 1 | 露天采场 1900m 平台截洪沟局部损坏。 | 及时修复采场 1900m 平台损坏的截洪沟。 | | | 已对 1900m 平台破损的截洪沟进行了修复。 |

**问题一：露天采场 1900m 平台截洪沟局部损坏。**

整改完成情况：已对 1900m 平台破损的截洪沟进行了修复。

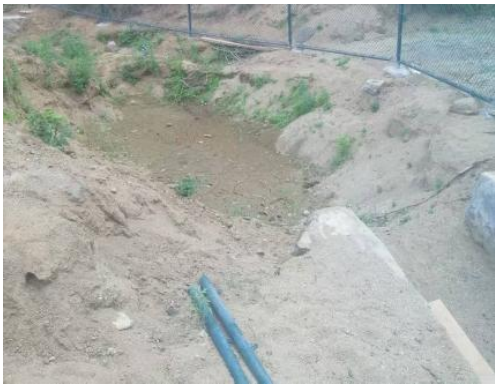
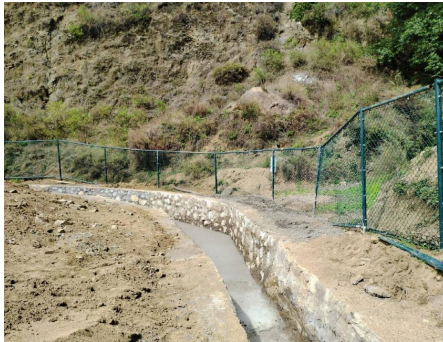
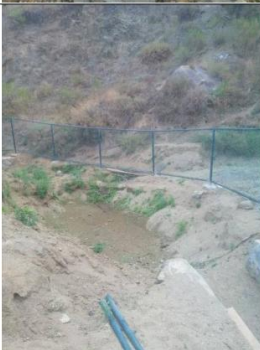
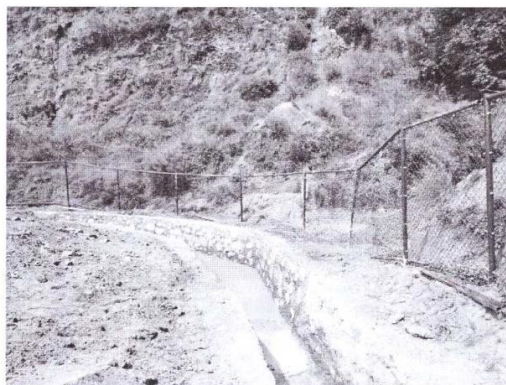
| 序号 | 存在问题 | 整改措施建议 | 现场问题照片 | 整改完成后照片 | 整改完成情况 |
|---|---|---|---|---|---|
| 2 | 排土场顶部截洪沟局部损坏。 | 及时修复排土场顶部损坏的截洪沟。 | | | 已对排土场顶部截洪沟进行了修复。 |

**问题二：排土场顶部截洪沟局部损坏。**

整改完成情况：已对排土场顶部截洪沟进行了修复。

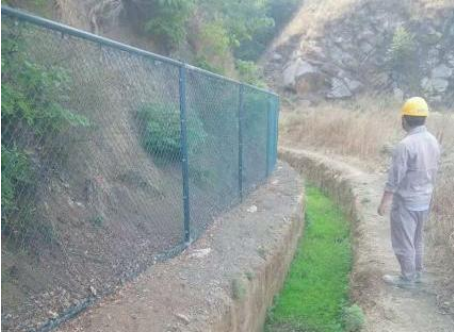
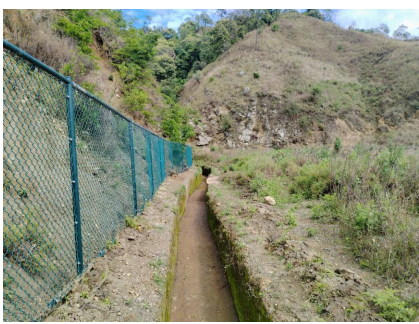
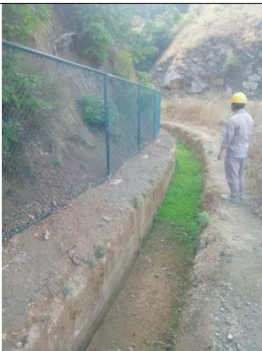
| 3 | 排土场截洪沟存在淤泥杂物。 | 对排土场截洪沟存在的淤泥进行清理。 | | | 已对排土场截洪沟内淤泥杂物进行清理。 |

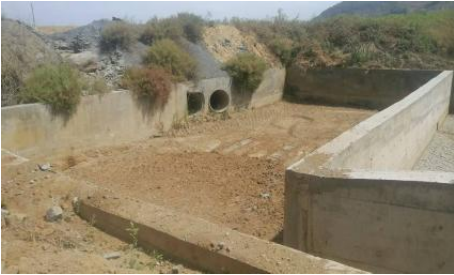
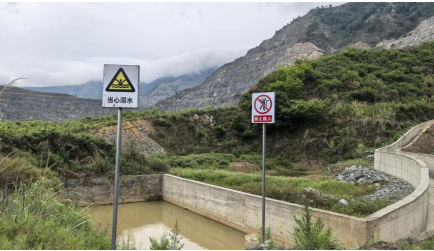
| 4 | 沉砂池截排洪设施缺少警示标志。 | 按照《安全设施设计》在醒目位置树立“危险勿靠近”“当心溺水”“禁止取水”“禁止跳入”等安全警示标志。 | | | 已对沉砂池截排洪设施安装警示标志。 |

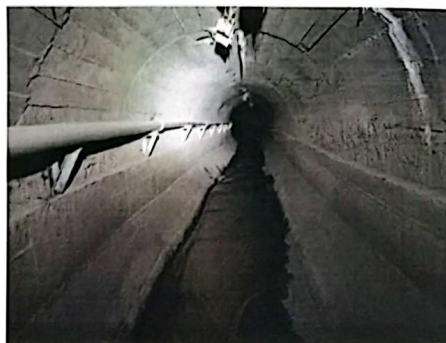
排水隧洞情况

现场检查，该排水隧洞已使用多年，排洪隧洞内部结构未发现竖向或斜向裂缝，未发现明显不均匀沉降，未发现洞壁存在明显渗漏、缺陷和损伤现象，排洪隧洞结构整体稳定。

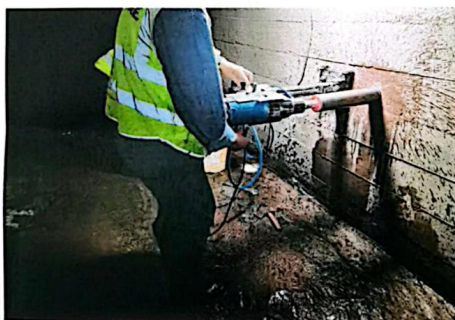
混凝土钻芯取样情况

1）、由于场地限制不能采用破拆、开挖检测方法。根据现场情况采用钻芯取样、表面回弹、扫描方法进行检测。按照排水隧洞尺寸及现场情况沿长度布置 3 个检测截面，设置于排水隧洞两侧进行。
